WARE ERHALTEN, ABER VERMEINTLICH FEHLERHAFT?

MERKBLATT GUMMIBELÄGE

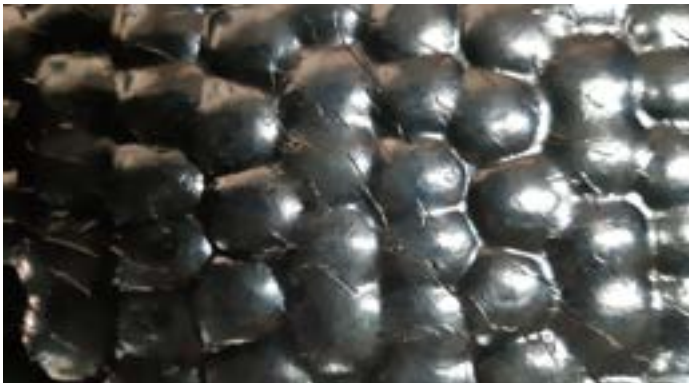
1 Abdruck durch Risse im Trennpapier

Oberseite der Gummideckbahn mit Abdrücken der Risse

Während unseres Produktionsprozesses verwenden wir sog. **Silikonpapier**. Hierbei handelt es sich um ein Trennpapier mit einer Silikonschicht, das dafür sorgt, dass der Rohgummi nicht auf der Metallform festklebt. Dieses Papier wird ca. 2-4 Mal wiederverwendet – ganz im Zeichen der Nachhaltigkeit, da es im Anschluss entsorgt werden muss. Aufgrund des hohen Drucks und der Hitze bekommt das Papier kleine Risse, die sich in der Oberfläche des Gummibelags dann teilweise wiederfinden. Es sieht so aus als hätte der Gummi Risse – zum Glück ist das nicht der Fall!

✓ **Es ist lediglich ein Abdruck und beeinträchtigt die Funktionalität nicht.**

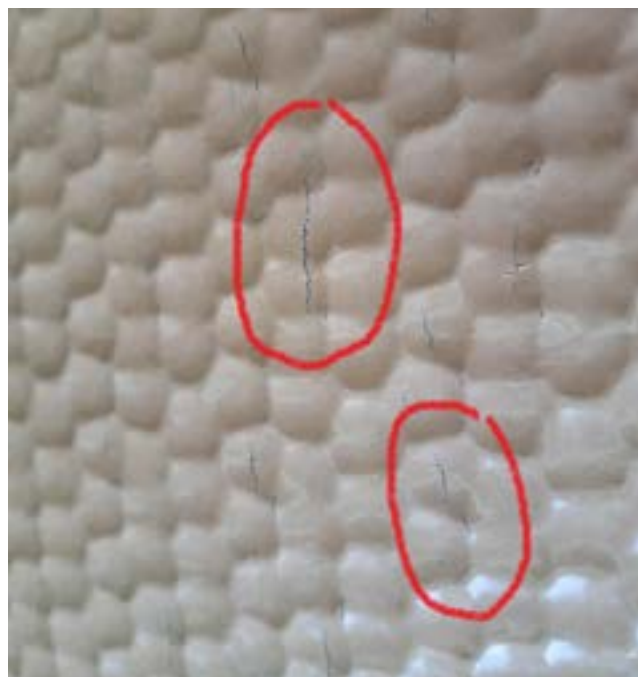
Silikonpapier nach ca. 2-maliger Verwendung (kleine Risse erkennbar)

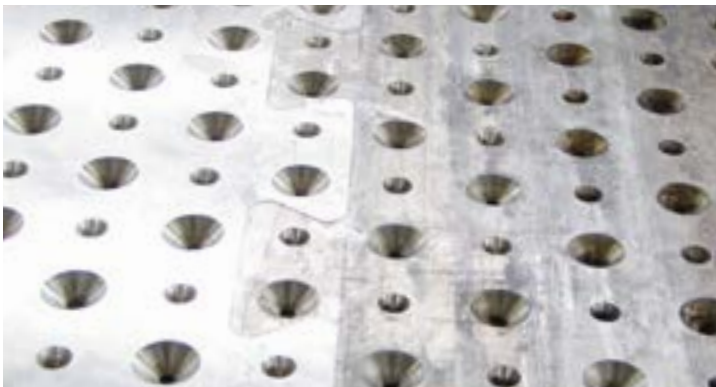
Blech für Komfortbelag N20 (Naht erkennbar)

Die Gießformen bestehen aus Metall und müssen aufgrund der großen Formate teilweise in der Mitte zusammengeheftet werden.

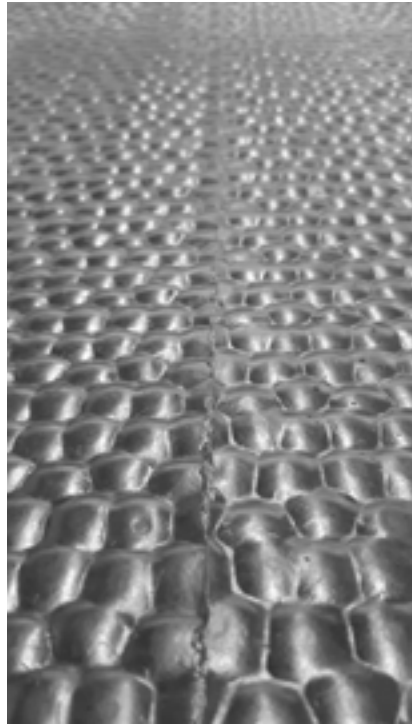
3 Abdruck einer Schweißnaht im Prägeblech

Abdrücke der Schweißnaht

Ähnlicher Fall wie auf der Unterseite, müssen teilweise auch unsere Bleche, die auf der Oberseite für das bewährte Hammerschlagprofil sorgen, zusammengeschweißt werden. Auch hier entstehen Schweißnähte, die sich auf die Oberseite abdrücken und es aussehen lassen, als wären sie nachträglich zusammenvulkanisiert worden. Auch das täuscht!

✔ **All unsere Beläge sind aus einem Guss!**
